**ANALISIS KERUSAKAN DAN PENINGKATAN RUAS JALAN TANJUNG  
LANGKAT LAUTEPU KECAMATAN SALAPIAN KABUPATEN  
LANGKAT*****Analysis Of Damage And Improvement Of Tanjung Langkat Lautepu Road  
Section, Salapian District, Langkat Regency*****M. Rizqi Ardi<sup>1</sup>, Samiran<sup>2</sup>, Panji Marshando<sup>3</sup>, Lisherly Reginancy  
Debataraja<sup>4</sup>****<sup>1,2,3,4</sup>Politeknik Negeri Medan, Sumatera Utara, Indonesia****Email : rizqish2003@gmail.com****Article Info***Article History**Send : 14/10/2026**Received : 20/10/2026**Revised : 23/10/2026**Accepted : 29/10/2026***Abstract**

*The Tanjung Langkat–Lautepu road section in Salapian District, Langkat Regency, serves as a primary access route supporting economic activities, education, and community mobility. Over time, due to increasing traffic volume and environmental factors, this road section has suffered various types of damage, resulting in reduced comfort and safety for road users. This study aims to assess the pavement damage level using the Indeks Kondisi Perkerasan (IKP) method, determine appropriate treatment based on road conditions, and calculate the Budget Plan (RAB) for road improvement works. The study covered

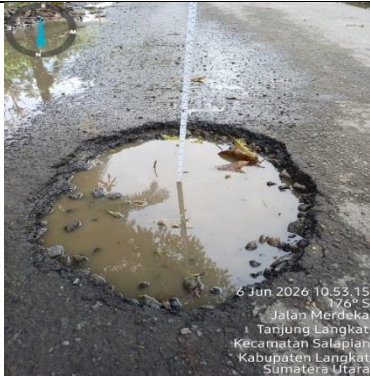
| No | Jenis Kerusakan | Dokumentasi | Total Kerusakan |
|---|---|---|---|
| 1 | 31 Lubang | <br>6 Jun 2026 10:53:15<br>21° 17'6" S<br>Jalan Merdeka<br>Tanjung Langkat<br>Kecamatan Salapian<br>Kabupaten Langkat<br>Sumatera Utara | 1,641 m <sup>3</sup> |

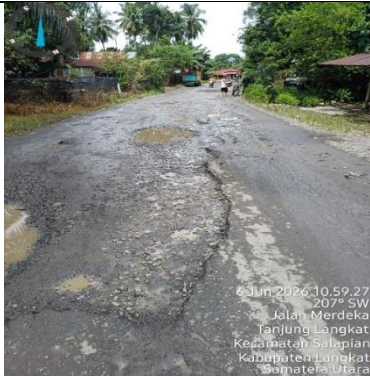
| No | Jenis Kerusakan | Dokumentasi | Total Kerusakan |
|---|---|---|---|
| 2 | 23 Pelepasan Agregat | <br>6 Jun 2026 10:59:27<br>207° SW<br>Jalan Merdeka<br>Tanjung Langkat<br>Kecamatan Salapian<br>Kabupaten Langkat<br>Sumatera Utara | 2478,01 m <sup>2</sup> |

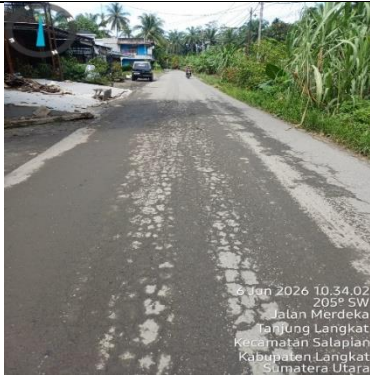
| No | Jenis Kerusakan | Dokumentasi | Total Kerusakan |
|---|---|---|---|
| 3 | 5 Retak Kulit Buaya | <br>6 Jun 2026 10:34:02<br>205° SW<br>Jalan Merdeka<br>Tanjung Langkat<br>Kecamatan Salapian<br>Kabupaten Langkat<br>Sumatera Utara | 75,424 m <sup>2</sup> |

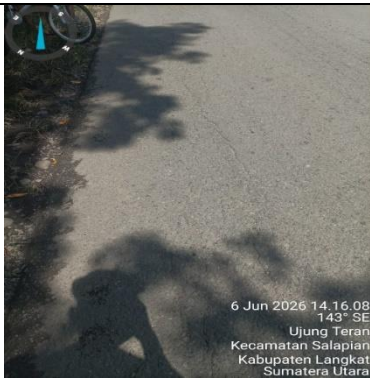
| No | Jenis Kerusakan | Dokumentasi | Total Kerusakan |
|---|---|---|---|
| 4 | 2 Retak Memanjang | | 6,923 m <sup>2</sup> |

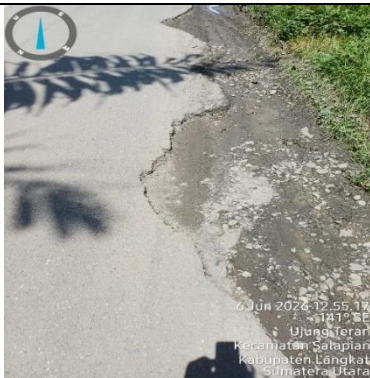
| No | Jenis Kerusakan | Dokumentasi | Total Kerusakan |
|---|---|---|---|
| 5 | 12 Retak Tepi | | 23,47 m <sup>2</sup> |
